GE1712 能源核電與輻射

# 車諾比爾核能電廠災變

李 敏

國立清華大學  
工程與系統科學系

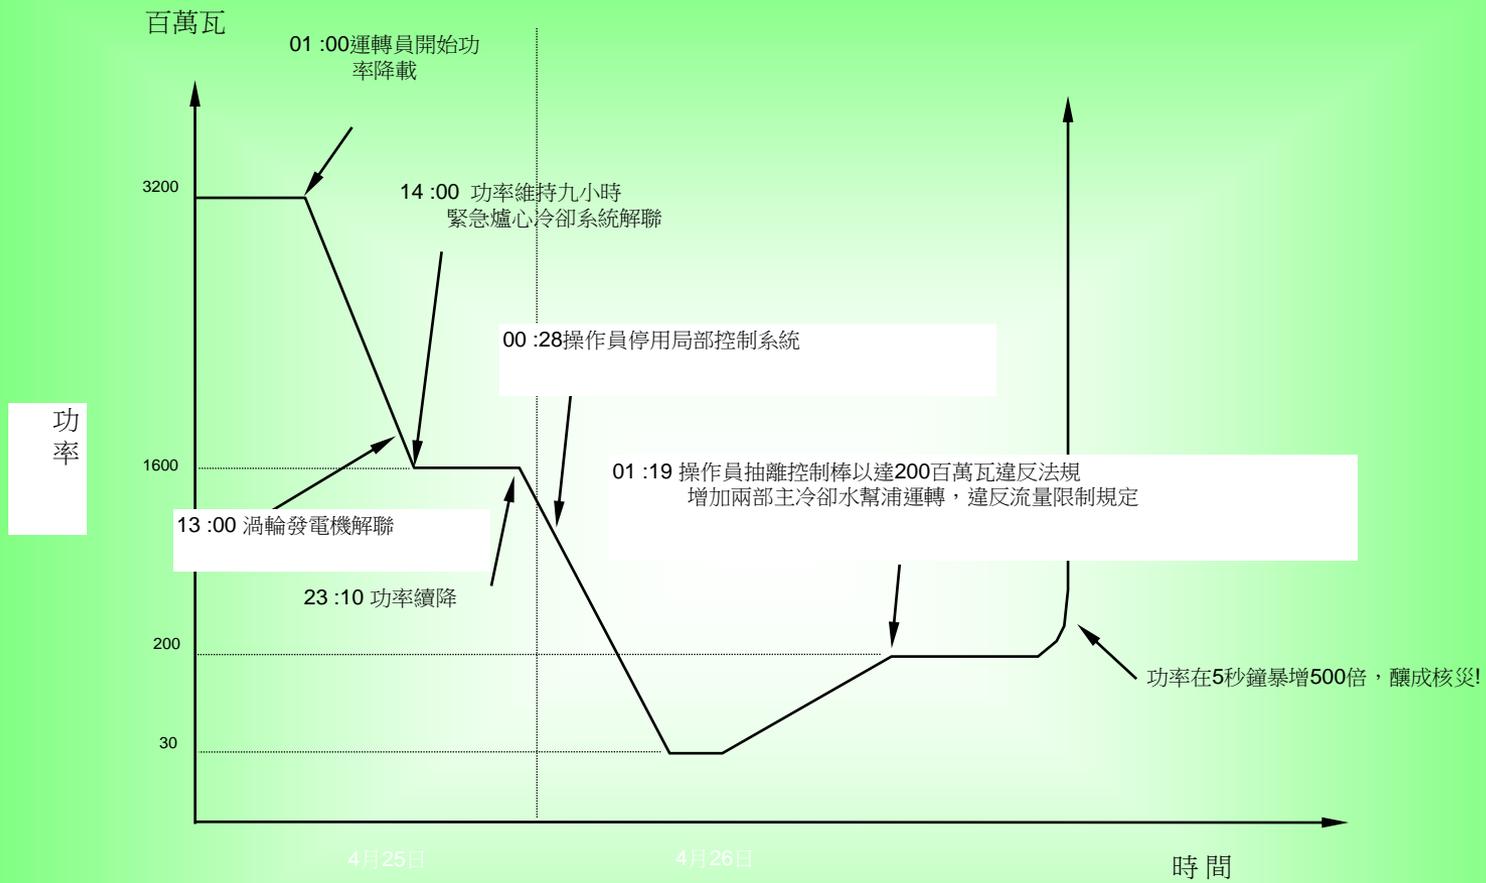
因反應度的正空泡回饋，總反應度及功率始爬升，功率在5秒內，驟升500倍。

因控制棒設計不當，及特殊之功率分佈，控制棒剛插入時，反應度不降反升，造成功率持續快速上升。

車諾比爾核災時反應器功率時序特徵示意

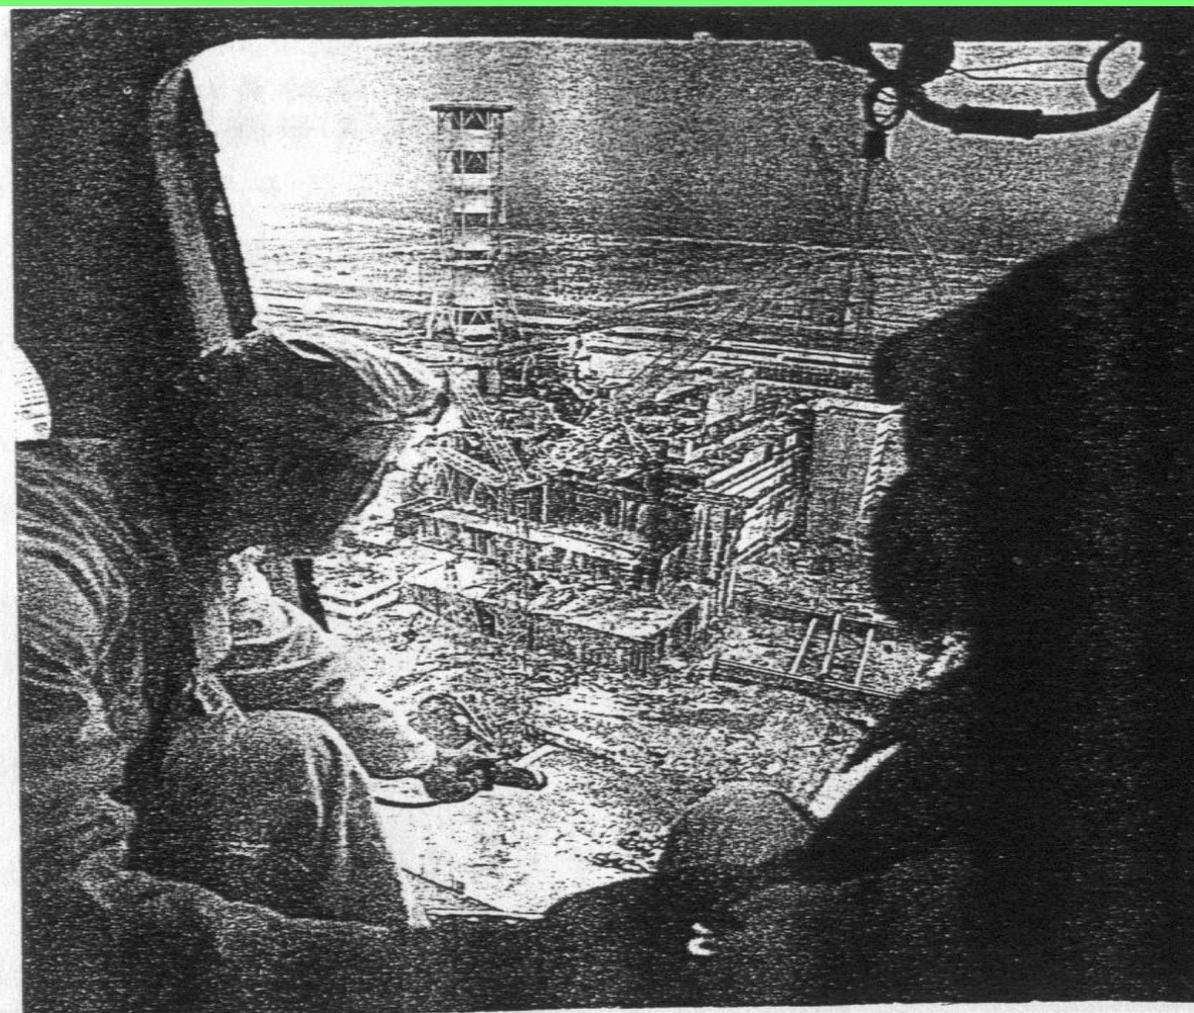
技術人員搭乘直昇機執行車諾比爾核能電廠空中輻射量偵測。  
從照片可以看出核災的巨大破壞能力。

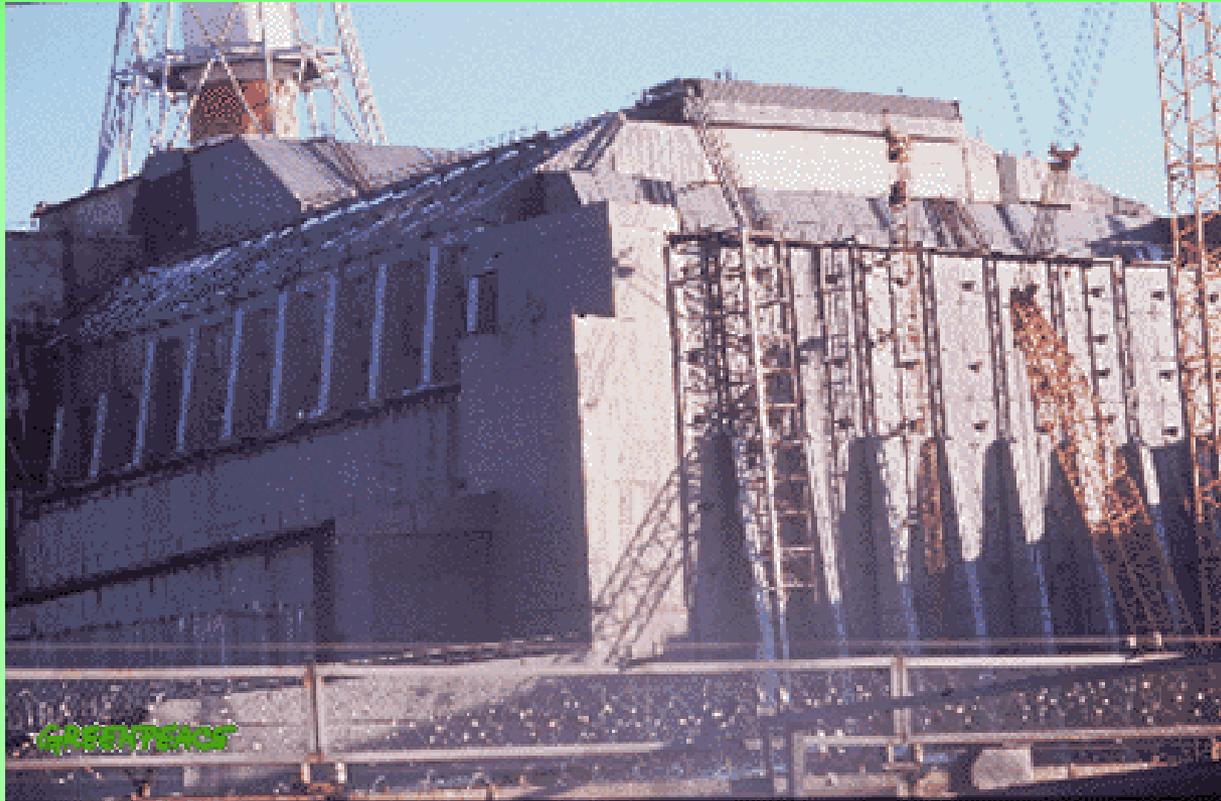
Reactor 4 Chernobyl NPS. Covered with Sarcophagus since accident in 1986.  
0.96.07.02.17 DEC 1995  
CHERNOBYL UKRAINE D  
© Greenpeace/Shirley
