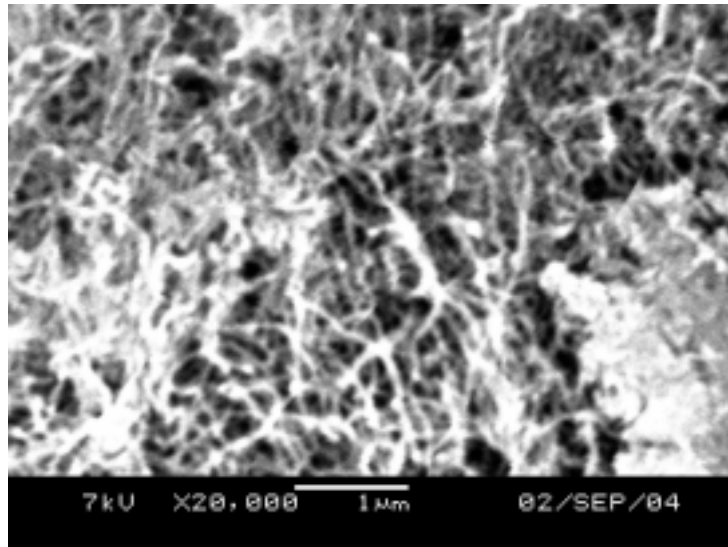
圖 5-1 SEM 觀察下的 CNT 結構圖

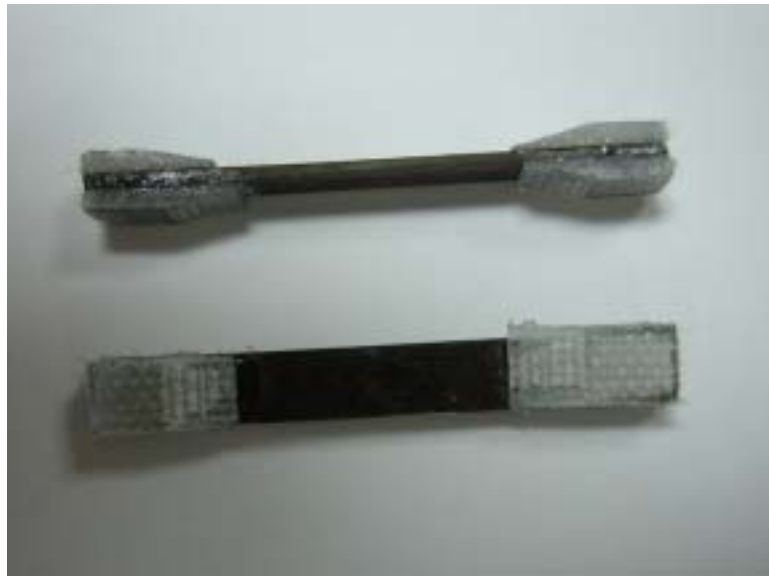
圖 5-7 CNT/phenolic 測試試片的外型 (1wt%)

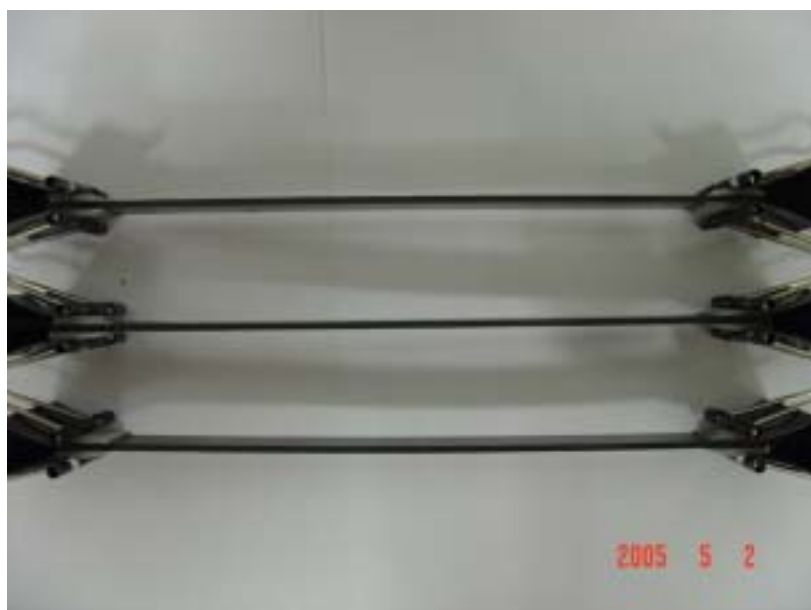
圖 5-37 Gr/epoxy 測試試片的外型

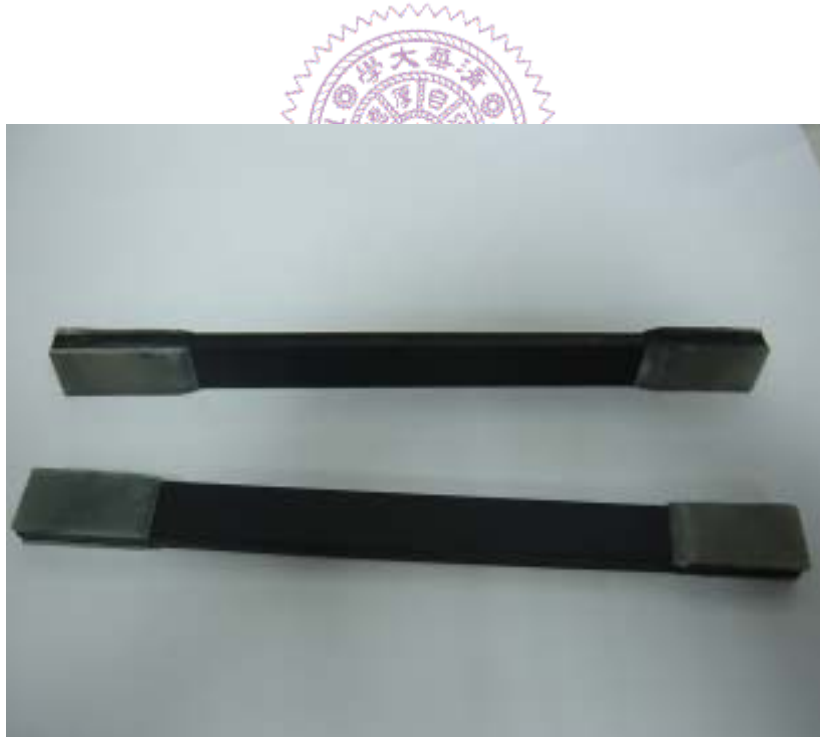
圖 5-38 CNT/phenolic 和 Gr/epoxy 接合後測試試片外型

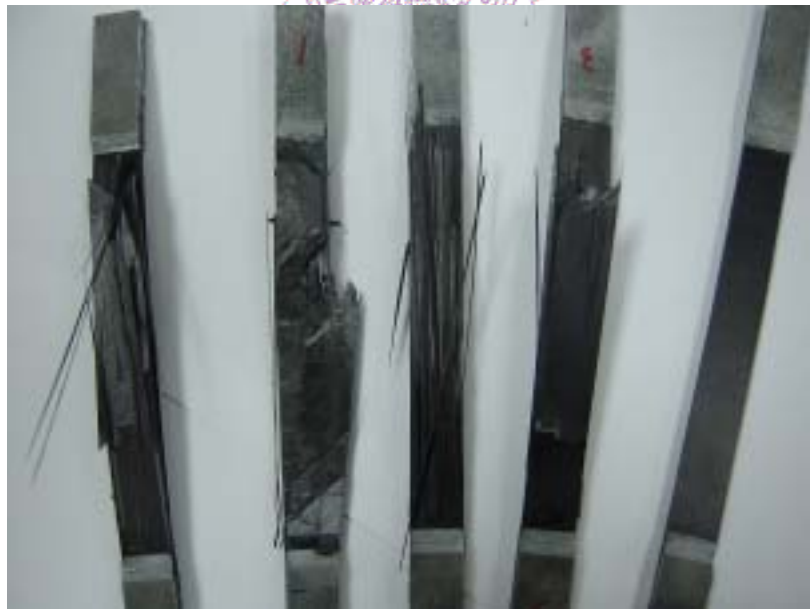
圖 5-40 Gr/epoxy 破壞斷面圖

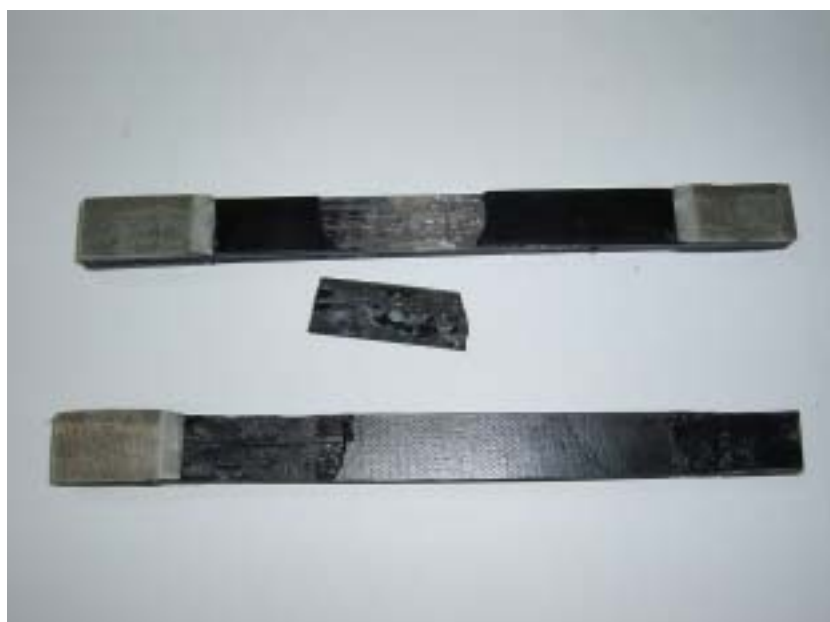
圖 5-43 接合的複材破壞試片
